**INSTITUTO FEDERAL DE EDUCAÇÃO, CIÊNCIA E TECNOLOGIA DO  
CEARÁ  
PROGRAMA DE PÓS-GRADUAÇÃO EM ENERGIAS RENOVÁVEIS**

**AVALIAÇÃO DAS PROPRIEDADES MECÂNICAS E CORROSIVAS EM  
UM ELEMENTO DE FIXAÇÃO UTILIZADO EM TURBINAS EÓLICAS**

Dissertação apresentada ao Curso de Mestrado Acadêmico em Energias Renováveis do Instituto Federal de Educação, Ciência e Tecnologia do Ceará (IFCE), como requisito parcial para a obtenção do título de mestre em Energias Renováveis. Área de concentração: Energias Renováveis.

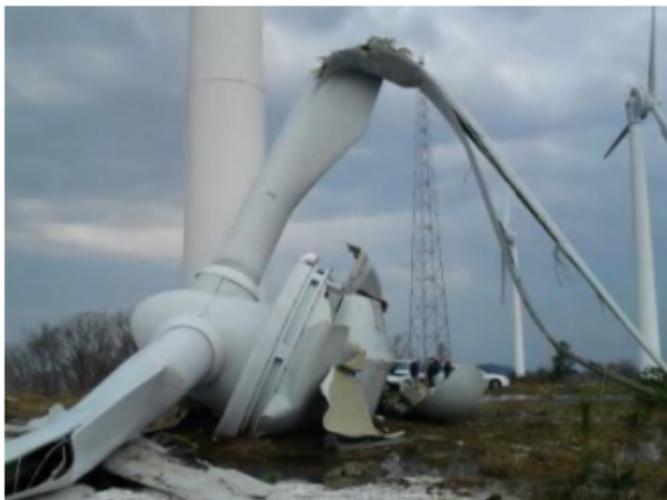
Figura 2 – Acidente com a nacele do aerogerador em Taikoyama.

Um exemplo de falha por fadiga em uma turbina eólica aconteceu em março de 2013, apresentado na Figura 2, quando uma das naceles de um aerogerador, situado no parque eólico de Taikoyama, no Japão, sofreu um colapso após 12 anos de operação. Essa falha foi atribuída à fadiga nos parafusos de alta tensão, conforme apontado por Liu (2016).

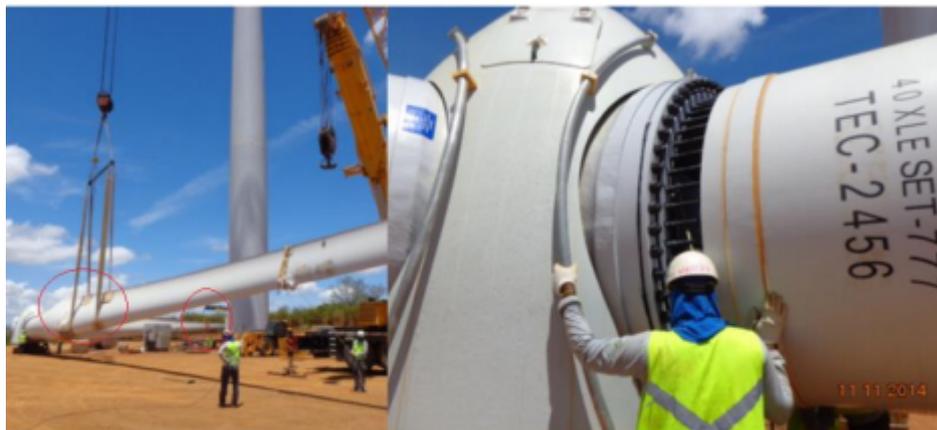
Figura 3 – Raiz de inserção e fixadores de pá eólica.

Os parafusos utilizados na conexão entre cubo (hub) e pás estão representados na Figura 3. Trata-se de parafusos temperados usando tratamentos térmicos de têmpera e revenimento para que possam ter uma maior dureza, reduzir tenacidade e que o material possa ter uma maior resistência mecânica. As pás das turbinas eólicas são anexadas à

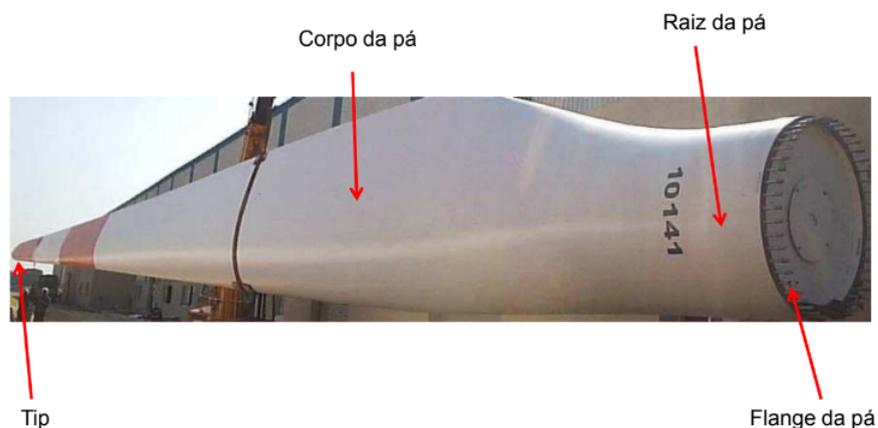
Figura 6 – Componentes da Pá Eólica.

A configuração básica de uma pá eólica pode ser simplificada dividida em quatro partes distintas: a ponta (Tip), o corpo da pá, a raiz (Raiz da pá) e o flange (Flange da pá), conforme a Figura 6. Essa divisão simplificada ajuda a compreender a estrutura e a funcionalidade da pá dentro do contexto do aerogerador.

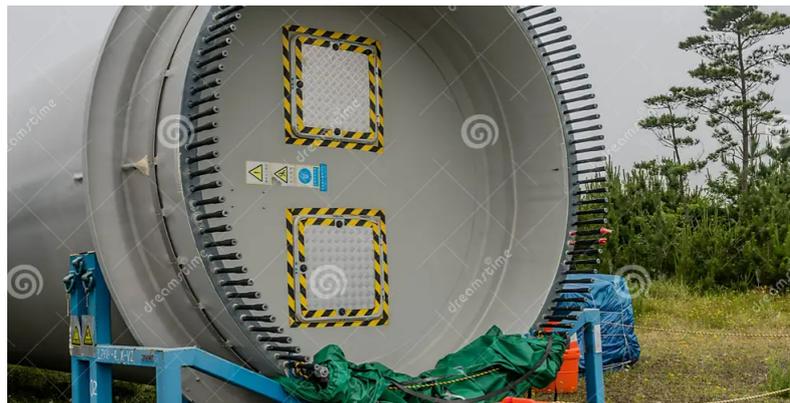
Figura 7 – Conjuntos de parafusos para união das pás ao Hub.

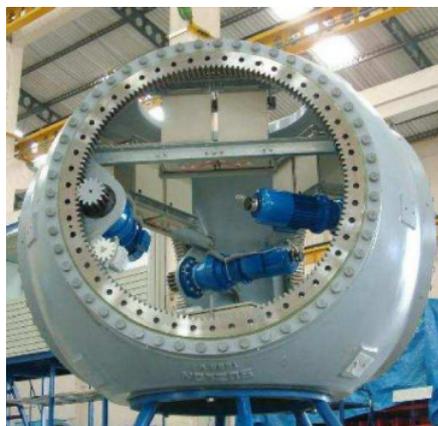
Figura 8 – Cubo (Hub) do Aerogerador.

Os parafusos estruturais de alta resistência, representam um elemento amplamente adotado para a conexão de componentes de aço em diversas estruturas, como pontes, máquinas de construção e, especificamente, turbinas eólicas. Estas aplicações demandam suportar cargas elevadas e tensões de tração significativas. No caso de uma turbina eólica convencional, cada uma das pás do rotor deve ser rigidamente unida ao cubo (Hub), requer até 160 conjuntos de parafusos de alta resistência para efetuar as conexões necessárias, conforme Figura 7. O cubo (Hub) do aerogerador é equipado com três engrenagens e três rolamentos, cuja função é proporcionar o movimento de passo para as pás conforme Figura 8.

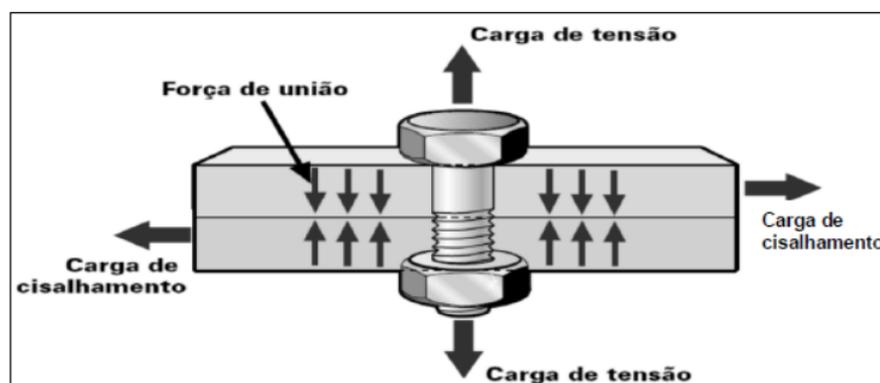
Figura 9 – Representação das forças que atuam sobre uma junta aparafusada.

Em uma junta aparafusada à tração, os parafusos devem apertar uma peça contra a outra com força para prevenir a separação ou vazamento. Coincidentemente, a tração no parafuso deve ser grande o suficiente para prevenir auto afrouxamento quando exposto a vibração, choque, ou ciclos térmicos. Alta tensão no parafuso pode torná-lo menos susceptível a fadiga, mas algumas vezes mais susceptível a trincamento por tensão (BHANDARI, 2020).

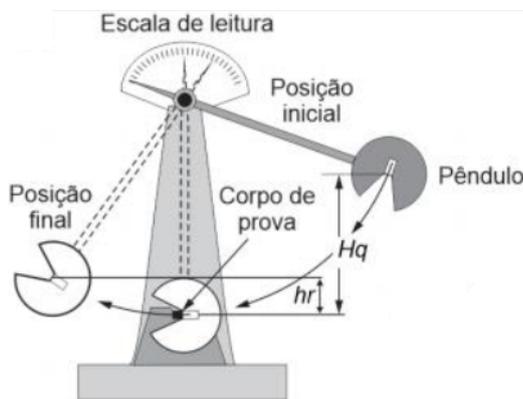
Figura 13 – Máquina de impacto Charpy.

A Figura 13 evidencia o equipamento usado no processo do ensaio de impacto Charpy e a posição horizontal em que o corpo de prova é posicionado durante este ensaio.

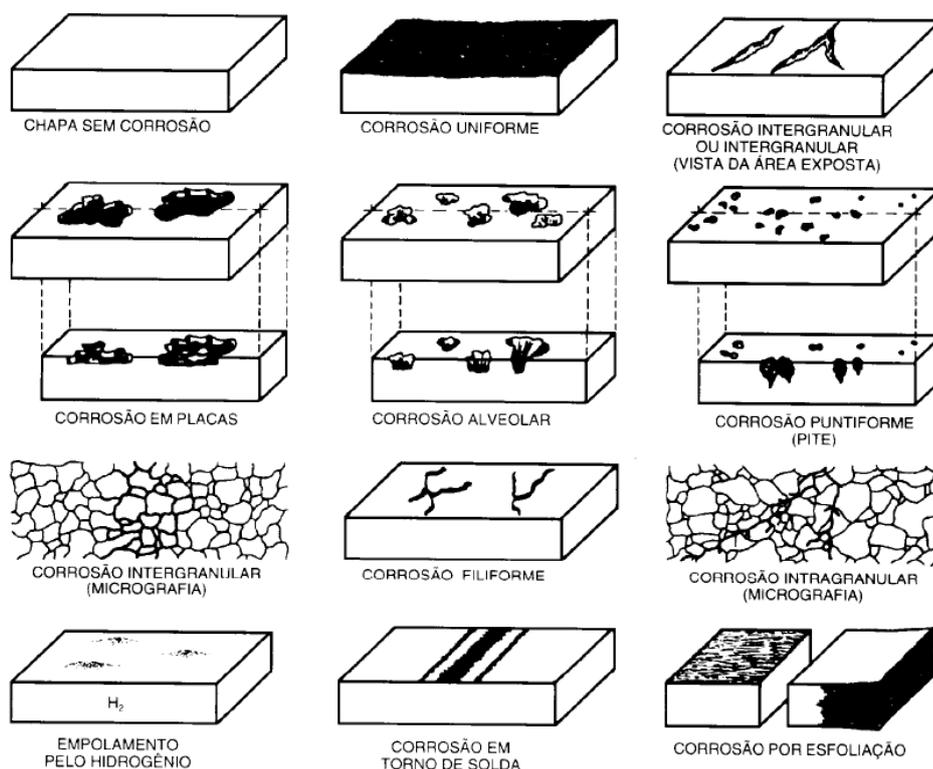
Figura 14 – Principais formas de corrosão observadas em materiais metálicos.

Ainda, segundo Gentil (2011), a corrosão pode se manifestar de diferentes formas no material, sendo definidas principalmente pela aparência da superfície corroída. Dentre estas, vale ressaltar a corrosão uniforme, por placas, alveolar, por pite, intergranular e transgranular. A Figura 14 apresenta, de forma esquemática, algumas dessas formas.

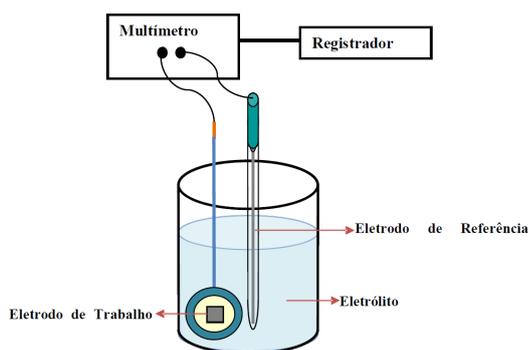
Figura 15 – Esquema para medição do potencial de corrosão.

A Figura 15 apresenta um esquema representativo de um arranjo experimental utilizado para a determinação do potencial de corrosão de uma superfície metálica.

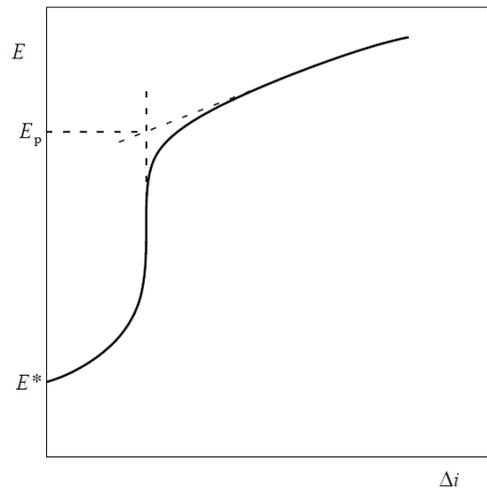
Figura 16 – Curva de polarização típica obtida por meio da técnica potenciocinética ou potenciodinâmica para a determinação do  $E_p$ .

O  $E_p$  é normalmente considerado como sendo a intersecção da reta definida pela curva antes do aumento brusco da densidade de corrente com a reta definida pela curva após esse aumento.

Devido à sua simplicidade, esta técnica tem sido a preferida na determinação do  $E_p$ . Contudo, para metais não passiváveis, mesmo ocorrendo a corrosão por pite, não se observa o aumento brusco da densidade de corrente, conforme ilustrado na Figura 16, o que torna a determinação desse potencial extremamente difícil ou mesmo impossível. Nesses casos, tem-se em geral um contínuo, porém não brusco, aumento da densidade de corrente desde o potencial em que se iniciou o levantamento da curva de polarização até o provável  $E_p$ . Além disso, tem-se argumentado também que, devido à inércia do processo de varrimento de potencial, o  $E_p$  medido por esse método é normalmente maior do que o seu valor verdadeiro (WOLYNEC, 2003).

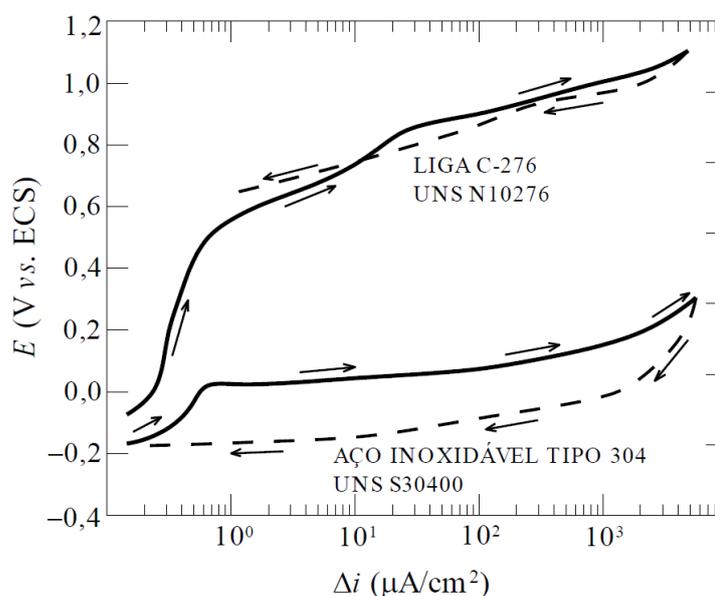
Figura 17 – Curvas representativas da polarização potenciodinâmica cíclica de duas ligas, determinadas a 25 °C em solução aquosa 3,56% NaCl (ASTM G61, 1993).

Na Figura 17 estão apresentadas as curvas do aço inoxidável austenítico tipo 304 (UNS S30400) e da liga C-276 (UNS N10276) (liga Ni-15Cr-2Co-3,5W-6Fe), ambas determinadas a 25 °C em solução aquosa 3,56% NaCl. Dos dois materiais, apenas o aço 304 sofre corrosão por pite, apresentando um  $E_p$  da ordem de +0,15 V e um  $E_{rp}$  da ordem de -0,21 V. A curva da liga C-276 não é resultante de corrosão localizada, mas, sim, de corrosão generalizada na região transpassiva ou de evolução do oxigênio. Desde que os potenciais de corrosão das duas ligas são bastante próximos, as curvas dessa figura indicam que a liga C-276 é mais resistente ao início e propagação da corrosão localizada do que o aço inoxidável 304.

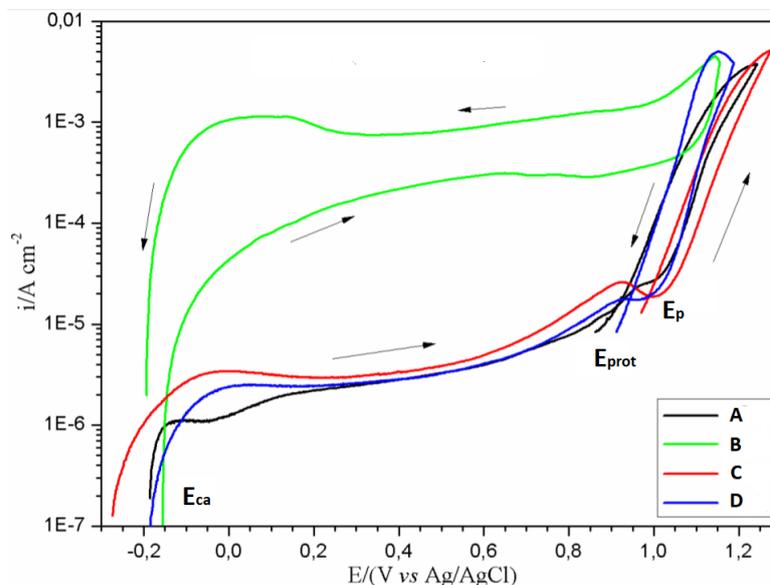
Figura 18 – Esquema de curva de polarização cíclica de um aço inoxidável em solução contendo íons cloretos.

Segundo Magnabosco (2001), o estudo mais aprofundado da corrosão localizada pode ser realizado através da análise de curvas de Polarização Potenciodinâmica Cíclica (PPC) do material imerso em solução contendo íons cloretos, apresentada na Figura 18.

equilíbrios formados na região passiva. A varredura de potencial é revertida no momento em que se atinge a densidade de corrente de reversão ( $i_{rev}$ ) previamente determinada. No momento em que a curva descendente cruza com a curva original, tem-se o chamado potencial de proteção ( $E_{prot}$ ), caracterizado por ser o patamar máximo de possibilidade de corrosão, ou seja, abaixo deste valor não existe quebra da película passiva ou sua não regeneração (MAGNABOSCO, 2001).

Entre a reversão de varredura de potencial e  $E_p$  ocorre a repassivação dos pites formados, logo a área formada pela curva entre  $E_p$  e  $E_{prot}$ , conhecido como laço de histerese da curva de polarização cíclica, corresponde à dificuldade em repassar os pites formados, ou seja, quanto menor for a diferença entre o potencial de pite e o potencial de proteção, a liga se torna mais resistente à corrosão por pite (POTGIETER, 1992).

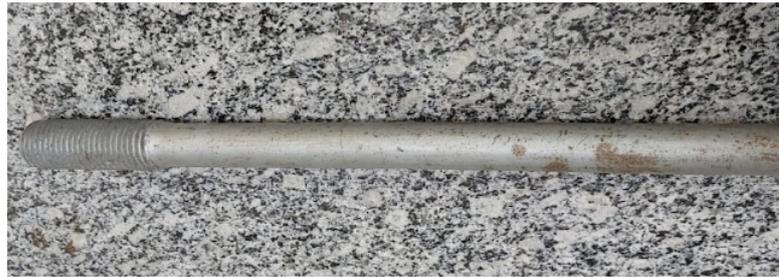
Figura 20 – Parafuso utilizado no estudo.

A empresa relata a ocorrência frequente de quebras dos parafusos em uso no parque eólico no Ceará, primeiramente a quebra ocorre na parte da rosca e após isso o parafuso tende a empenar, conforme Figura 21. Considerando a falta de informações sobre o material e as condições metalúrgicas do parafuso, optou-se por examinar primeiramente sua composição química e microestrutura e, posteriormente, conduzir tratamentos térmicos para avaliar o material em diferentes condições e investigar a possibilidade de melhorar suas propriedades mecânicas e corrosivas por meio desses tratamentos térmicos.

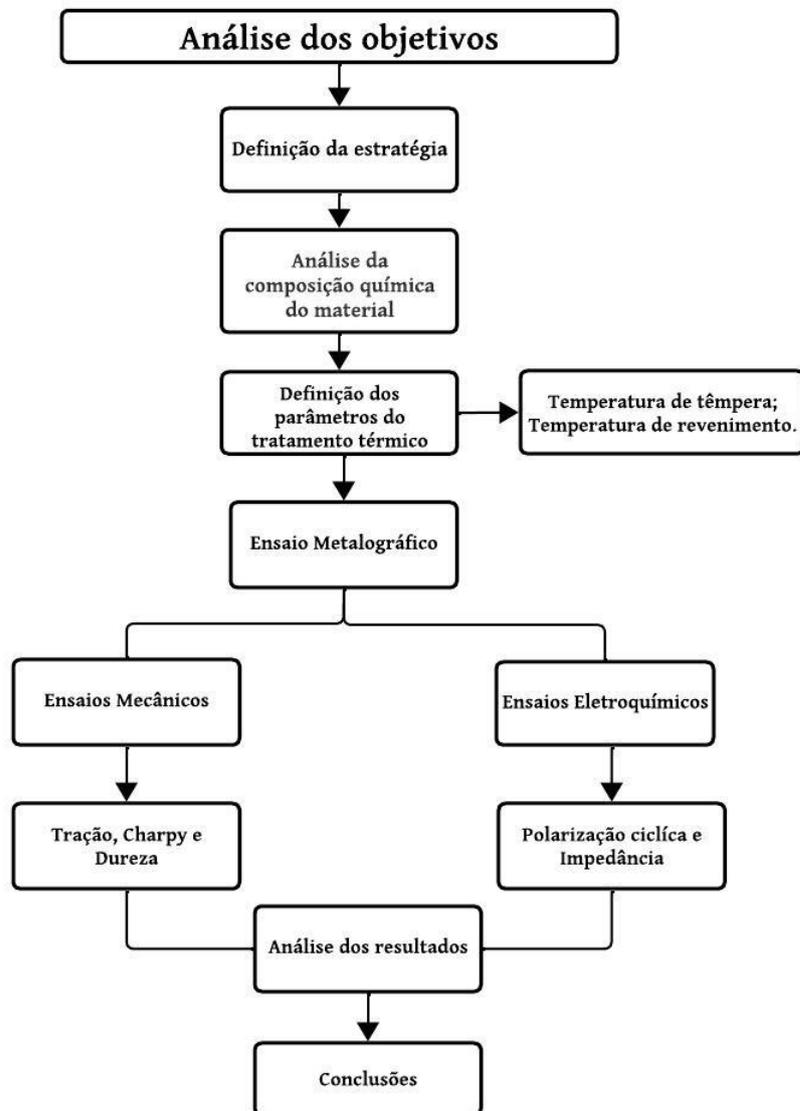
Figura 22 – Fluxograma do procedimento experimental apresentando etapas seguidas e técnicas utilizadas neste trabalho.

Neste estudo, foram realizados tratamentos térmicos, têmpera a uma temperatura de 860 °C por 1 hora, seguida de resfriamento em óleo, e revenimento a uma temperatura de 390 °C. Essas etapas foram executadas com o objetivo de otimizar as propriedades mecânicas do aço, bem como melhorar sua resistência à corrosão. A metodologia empregada abrange fases, abordando tratamento térmico e a análise microestrutural e das propriedades mecânicas e corrosivas do material. O fluxograma da Figura 22 a seguir fornece um resumo esquemático das etapas e técnicas adotadas ao longo deste estudo.

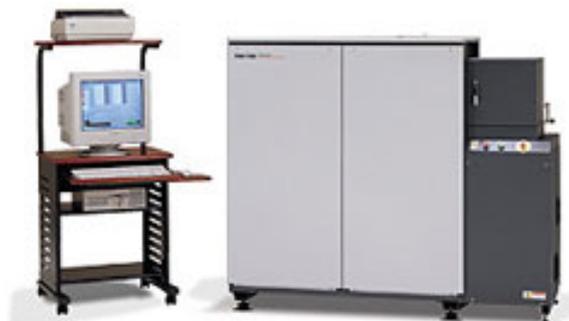
Figura 23 – Espectrômetro de Emissão Óptica utilizado neste trabalho.

Caracterização de Materiais – LACAM, da Universidade Federal do Ceará, conforme Figura 23. O parâmetro de uso foi o padrão para aço baixa liga.

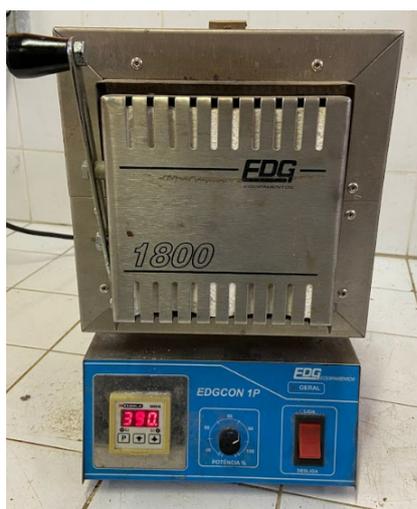
Figura 24 – Forno EDG utilizado no tratamento térmico.

Para realizar o tratamento térmico de têmpera e revenimento, utilizamos um Forno de Anel (Mufla) para laboratório, da marca EDG Equipamentos, modelo Edgcon 3P (Figura 24), disponível no Laboratório de Caracterização de Materiais (LACAM) da Universidade Federal do Ceará. Os parâmetros de processo escolhidos foram os seguintes: uma temperatura de têmpera de 890 °C, mantida por um período de 1 hora, seguida de um resfriamento em óleo. O revenimento foi realizado a uma temperatura de 390 °C, com duração de 40 minutos.

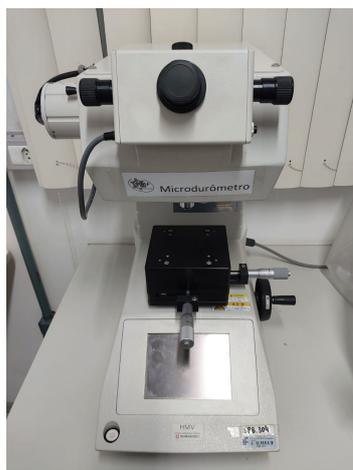
Figura 25 – Microdurômetro utilizado neste trabalho.

Os perfis de microdureza Vickers foram obtidos utilizando um microdurômetro da marca Shimadzu (Figura 25), equipado com um penetrador de diamante e uma carga de 9.807 N, com um tempo de penetração de 15 segundos. Foram realizadas 10 medições de microdureza na escala Vickers (HV) em cada corpo de prova (CP), primeiramente no material como recebido e após tratamento térmico. Posteriormente, os dados foram plotados e foram realizadas análises estatísticas, incluindo a determinação dos valores máximos, mínimos, média, desvio padrão e variância.

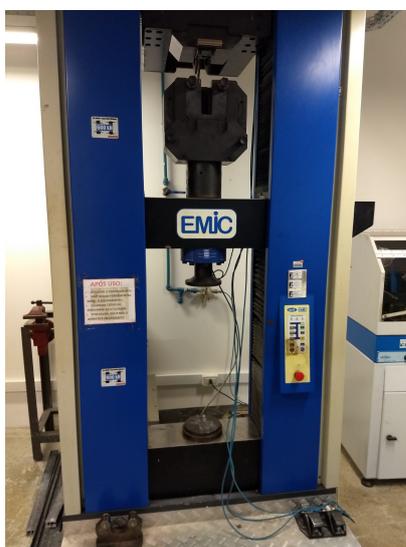
Figura 26 – Máquina de tração EMIC.

Para o levantamento dos valores de resistência à tração e limite de escoamento, foram realizados ensaios de tração em corpos de provas usinados com o material como recebido e material após tratamento térmico. Nesta etapa foi utilizada uma máquina universal da marca EMIC (Figura 26), pertencente ao laboratório de Metrologia do Instituto SESI SENAI de tecnologia em Maracanaú.

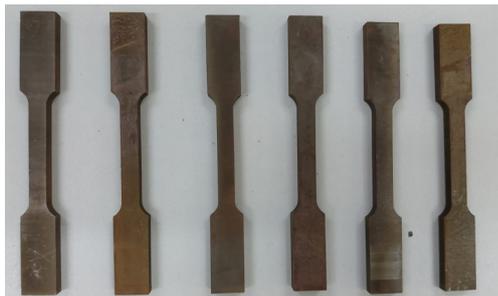
Figura 27 – Corpos de Prova Ensaio Tração.

Os procedimentos do ensaio, a geometria dos corpos de prova (CPs) e suas dimensões estiveram em conformidade com a norma ASTM E8/E8M. Os CPs adotados possuíam um perfil retangular e eram de tamanho reduzido, com 5 mm de espessura, 6 mm de largura e um comprimento útil de 32 mm, conforme ilustrado nas Figuras 27 e 28. No total, foram fabricados seis CPs para a realização dos ensaios, que foram conduzidos em triplicata, abrangendo tanto o material no estado original como após o tratamento térmico.

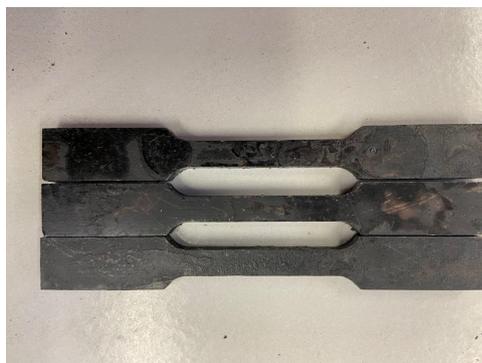
Figura 28 – Corpos de Prova Ensaio Tração Tratados Termicamente.

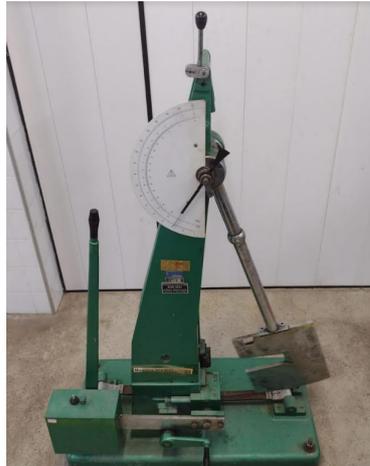
Figura 29 – Máquina de ensaio Charpy.

Os ensaios de impacto Charpy-V foram conduzidos no Laboratório de Ensaios Mecânicos (LEM/UFC) utilizando um pêndulo da marca WPM, modelo 400/69/49 (Figura 29), equipado com um martelo de capacidade de 150 J e uma precisão de  $\pm 0,5$  J. Para garantir a correta centralização dos corpos de prova em relação à extremidade de impacto do martelo, utilizou-se uma pinça de posicionamento. Os ensaios foram realizados em temperatura ambiente.

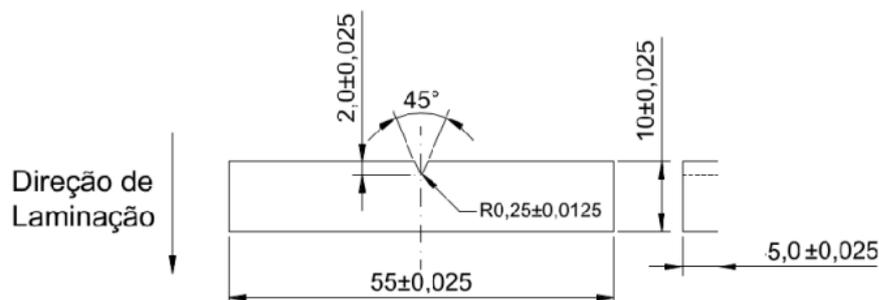
Figura 30 – Desenho esquemático dos corpos de prova para os ensaios de impacto.

de prova (CPs) destinados aos ensaios de Charpy, seguindo as dimensões e tolerâncias estabelecidas pela norma ASTM E23-12c. As dimensões adotadas foram as do "CP" de tamanho reduzido, medindo 5 x 10 x 55 mm, com um entalhe em formato "V".

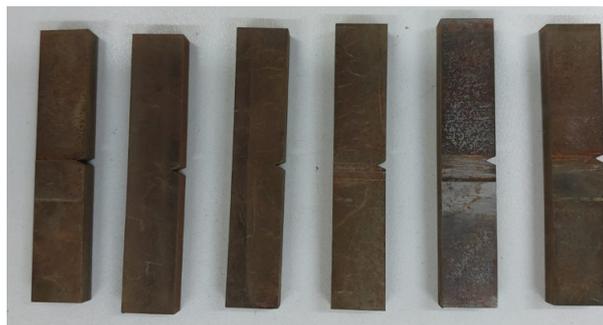
Figura 31 – Corpos de Prova Ensaio Charpy das amostras não tratadas.

Foram confeccionados um total de 6 corpos de prova (CPs) conforme Figura 31, dos quais 3 foram submetidos a um tratamento térmico para possibilitar a realização dos ensaios e, assim, comparar os resultados de tenacidade do material antes e após o tratamento térmico, Figura 32. Após a conclusão dessa etapa, todos os CPs foram submetidos a uma verificação das suas dimensões utilizando um paquímetro Mitutoyo, que possui uma resolução de 0,02 mm e foi calibrado de acordo com as diretrizes da norma NBR NM 216.

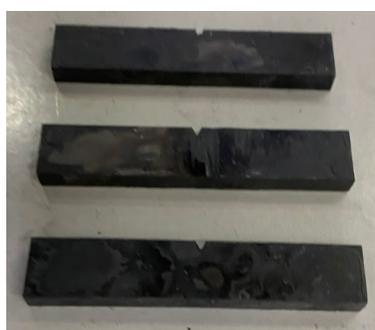
Figura 32 – Corpos de Prova Ensaio Charpy das amostras tratadas termicamente.

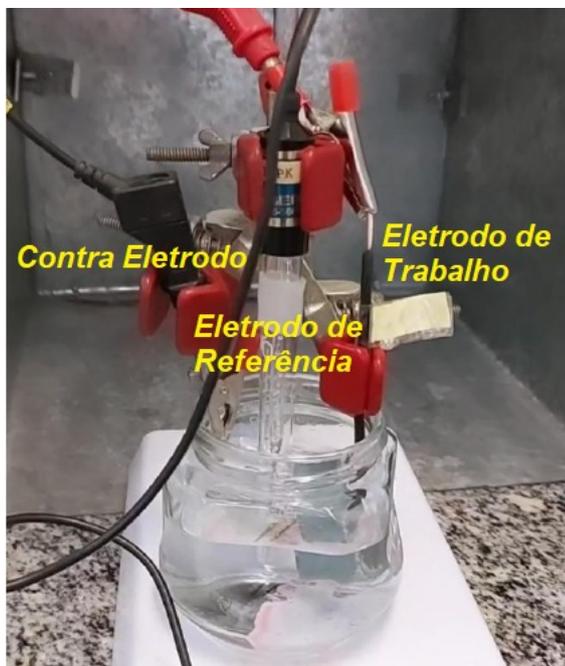
Figura 33 – Célula Eletroquímica.

Uma célula eletroquímica de três eletrodos (Figura 33) foi empregada, consistindo em um eletrodo de referência prata/cloreto de prata ( $Ag_{(s)}/AgCl_{(s)}/Cl_{(saturado)}$ ), um contra

eletrodo de platina em formato de tela ,com área superficial 3x a do eletrodo de trabalho, e o próprio corpo de prova do material em análise, funcionando como o eletrodo de trabalho.

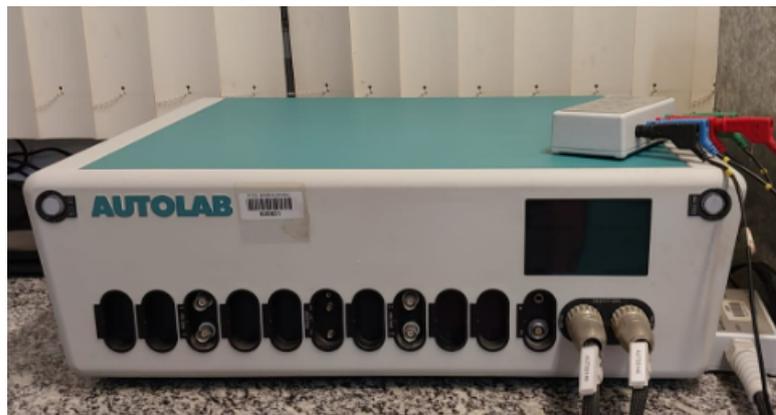
Figura 34 – Bancada de testes para os ensaios eletroquímicos: Autolab PGSTAT 128N.

A obtenção das medições de potencial de circuito aberto (OCP) foi realizada com o auxílio de um potenciostato/galvanostato da Metrohm modelo (AUTOLAB, modelo PGSTAT 128N) (Figura 34), operado por meio do software NOVA ® 2.1.5, conectado a um microcomputador que realizou o controle do teste e coletou os resultados.

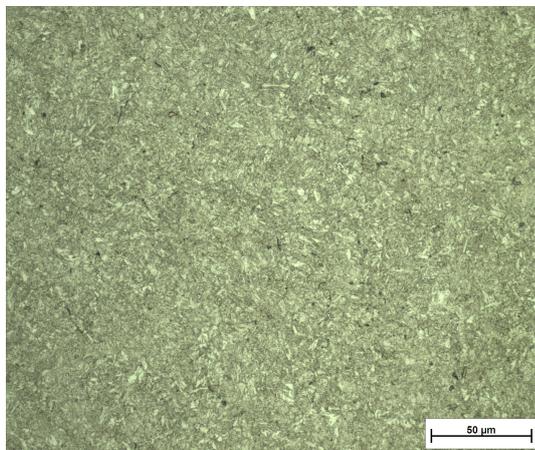
Figura 35 – Metalografia do Corpo de prova do material como recebido (500x).

A imagem da Figura 35, mostra uma microestrutura constituída de ferrita com uma granulação muito pequena e levemente alongada. É possível que também exista perlita, algo característico de um aço hipoeutetóide, como por exemplo o aço SAE 4140, quando normalizado, conforme indicado no trabalho de Totik (2005), porém nesta imagem não foi possível identifica-la. A Figura 36 apresenta essa característica com maiores detalhes, onde pode-se constatar a morfologia alongada dos grãos e subgrãos. Também observa-se, indicadas por setas, o que pode vir a ser regiões com a presença de perlita, conforme comentário anterior.

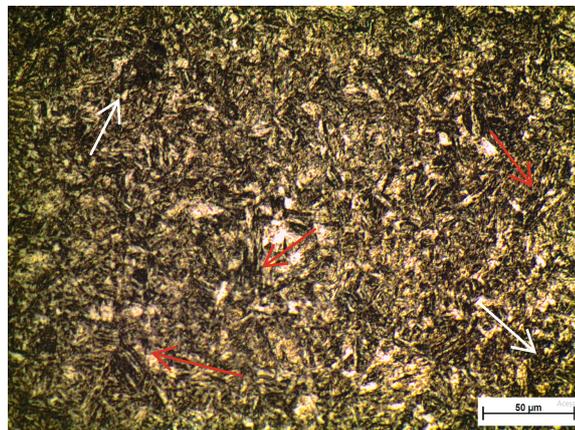
Figura 37 – Metalografia do Corpo de prova do material temperado e revenido (500x).

A Figura 37 apresenta as características, após o tratamento térmico de têmpera e revenimento, de uma possível martensita indicada por setas vermelhas, com morfologia de ripas. Também observa-se regiões escuras, indicadas por setas brancas, com a possível presença de perlita, que pode ter se formado a partir da decomposição da martensita no tratamento de revenimento. Além das fases observadas, há uma suspeita de presença de austenita retida localizadas nas regiões claras.

Segundo Hill (1980), após a têmpera, além de formar a fase martensítica, inevitavelmente acaba tendo também a estrutura metaestável austenítica à temperatura ambiente, chamada de austenita retida. Com o aquecimento do revenido, existe a tendência dessa fase em se transformar em ferrita e cementita, porém sua presença não pode ser evidenciada pela microscopia óptica.

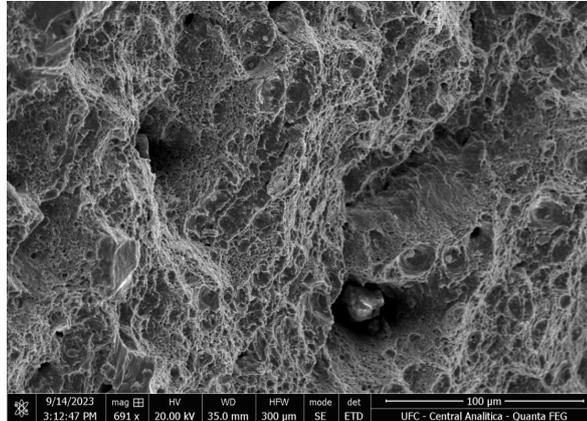
Figura 41 – Superfície de fratura da amostra não tratada, com predominância de dimples.

A seguir são apresentadas e analisadas as superfícies de fratura dos corpos de prova do ensaio Charpy nas duas amostras. A Figura 41 apresenta a superfície de fratura da amostra não tratada, e pode-se constatar a predominância de dimples, indicando um processo de fratura dúctil. Essa constatação vai de encontro aos resultados obtidos no ensaio de impacto Charpy, que indicaram valores da ordem de 55 J, o quê corrobora com o modo de fratura. Apesar das evidências de fratura dúctil, a Figura também contém regiões

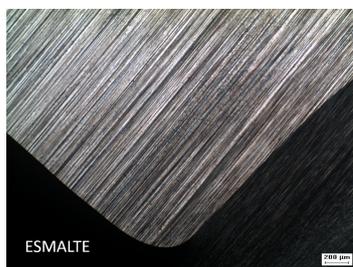
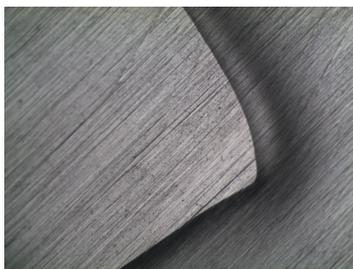
Figura 48 – MO (50x) da liga, na condição como recebida, antes do ensaio de PPC.

Nas Figuras 48 e 49 é possível visualizar fotomicrografias da superfície da liga em ambas as condições de estudo, antes do ensaio de PPC. Como pode ser observado nas Figuras 48 e 49, a superfície das amostras antes do ensaio de PPC, em ambas as condições testadas, não apresenta produto de corrosão.

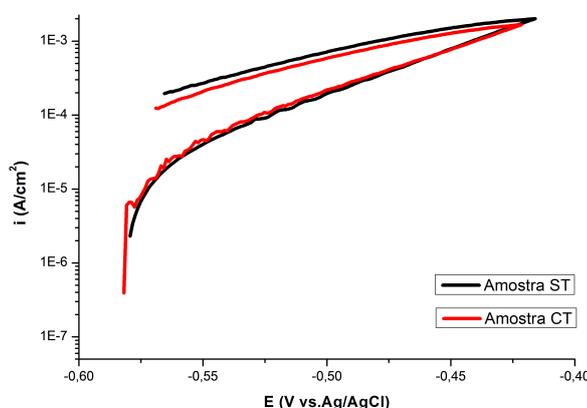
Figura 50 – Gráfico de polarização da liga nas condições como recebida e tratada termicamente

Através da Figura 50 pode-se observar que, em ambas as condições de teste, a passivação da camada não foi efetiva, uma vez que a densidade de corrente na região de passivação é elevada. Este fato deve-se provavelmente à presença de precipitados, ocasionando uma diminuição do teor de Cr nas regiões vizinhas, promovendo pontos ou regiões empobrecidas de Cr susceptíveis a corrosão localizada (KIM et al., 2011).

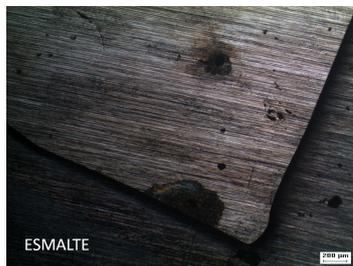
Figura 51 – MO (50x) da liga, na condição como recebida, depois do ensaio de PPC

Com o intuito de visualizar a formação do produto corrosivo na superfície do material, foram obtidas fotomicrografias por meio de microscopia óptica. As Figuras 51 e 52 apresentam a superfície das amostras após o ensaio de PPC para ambas as condições

Nas Figuras 51 e 52 é possível verificar a formação de corrosão localizada na região mostrada nas Figuras 48 e 49. Com isto, tem-se que este resultado de MO está coerente com os resultados eletroquímicos obtidos.

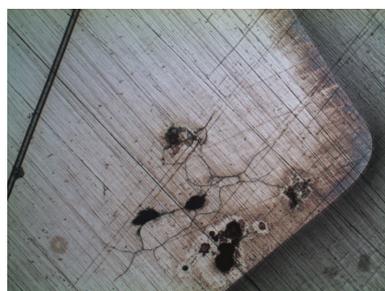
Figura 52 – MO (50x) da liga, na condição tratada termicamente, depois do ensaio de PPC
